□ 별첨 1. 측정 결과 - 2019년 10월 11일

□ 별첨 2. 측정 지점 위치(도식도)

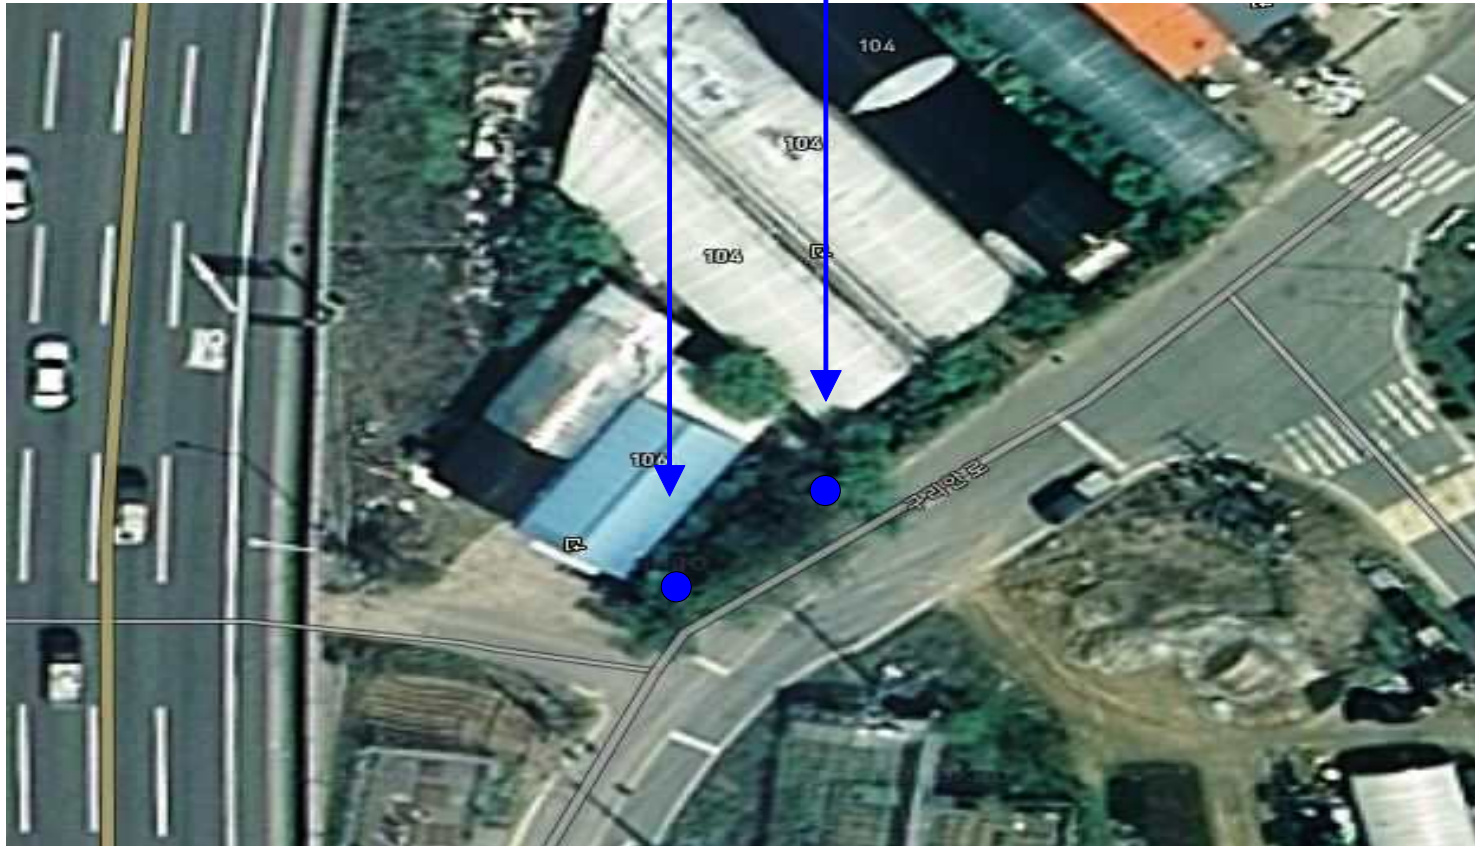
거주자 주거지역  
문원동 895-1 주변

\* 범례  
● 거주자주거지역

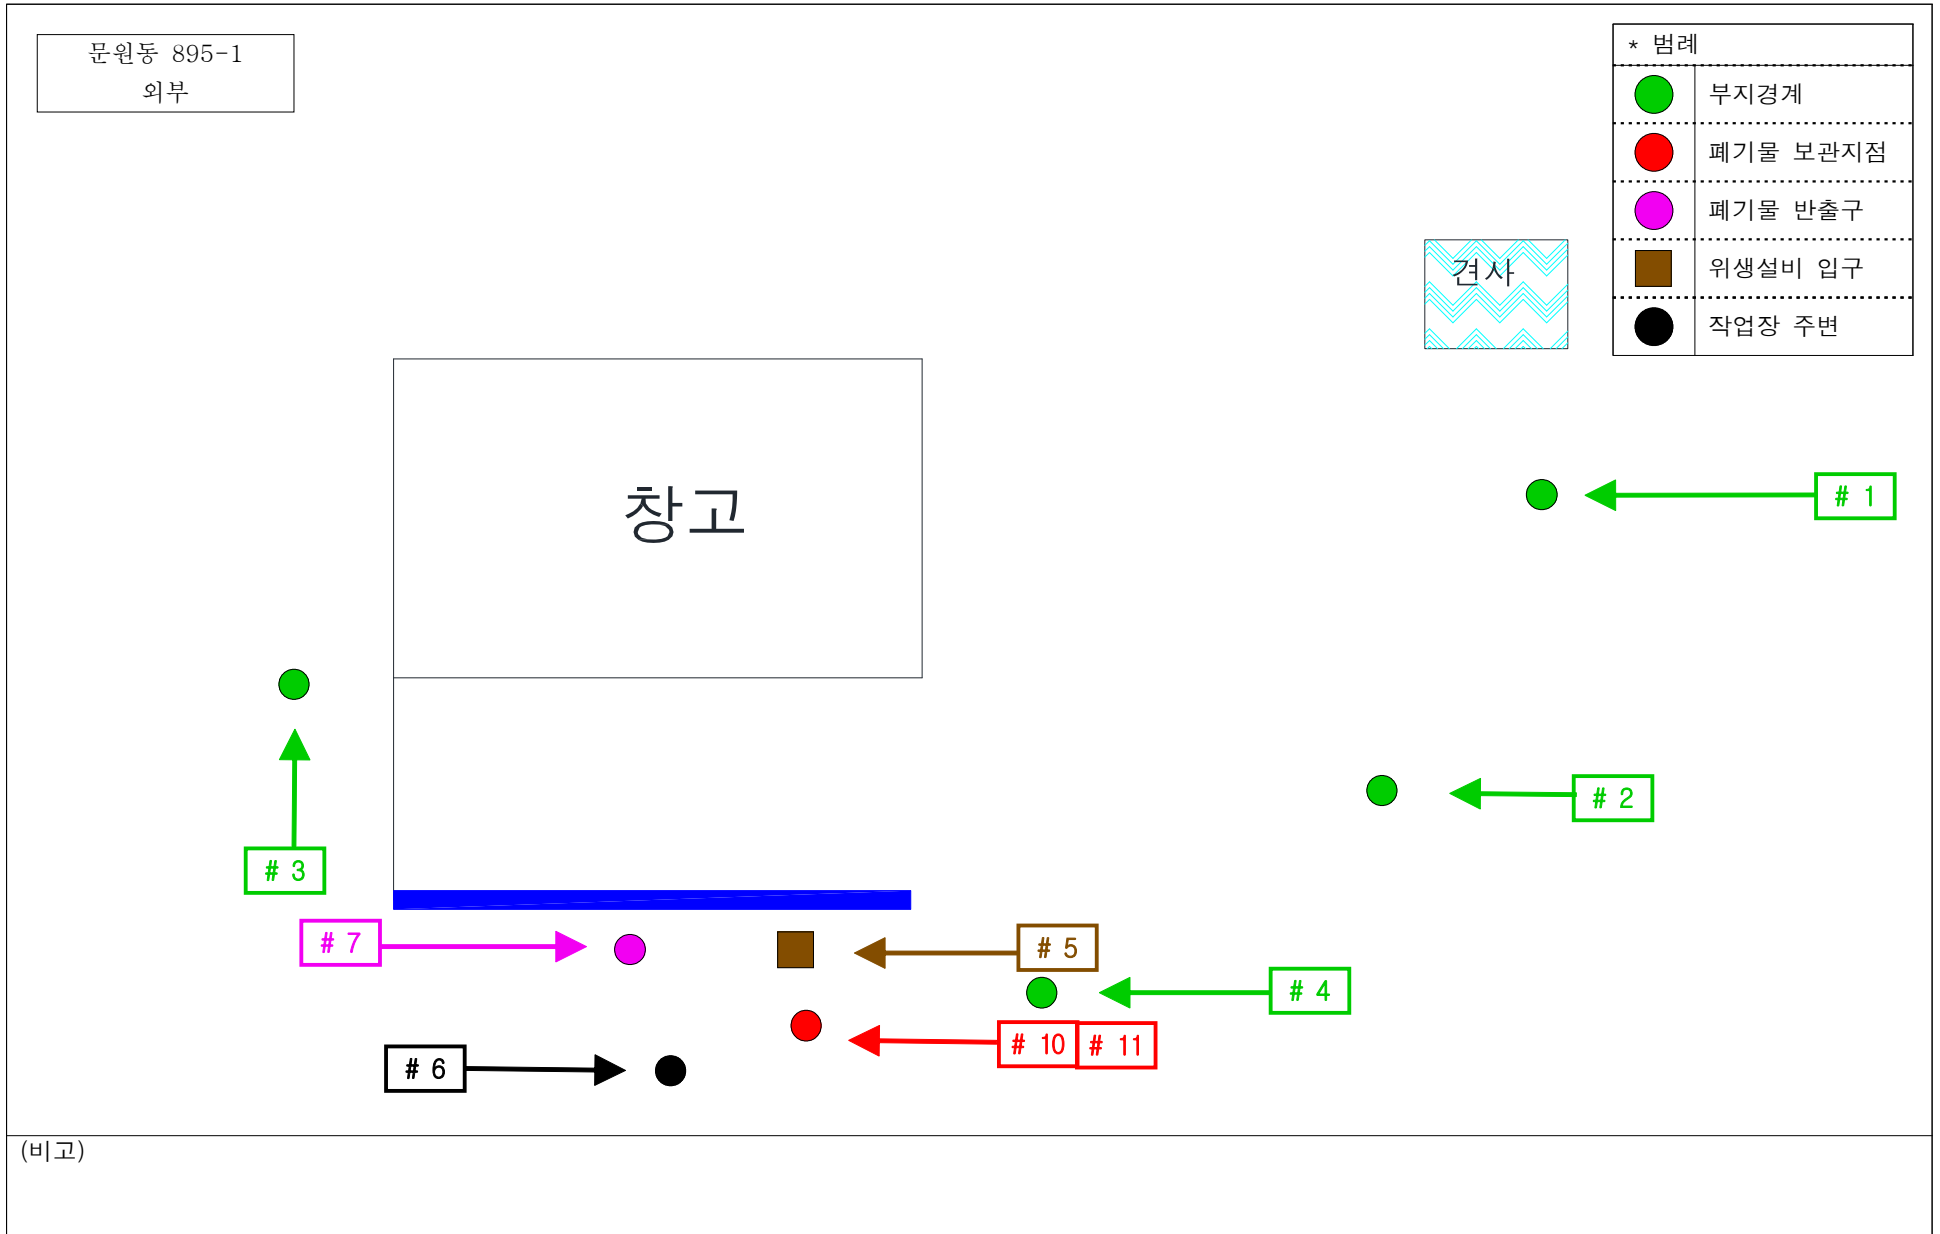
□ 별첨 2. 측정 지점 위치(도식도)

시료번호	측정 지점	시료채취 유량(L)	측정 결과(f/cc)	검출 석면
# 1	문원동 895-1 부지경계-1	969.950	0.0003	-
# 2	문원동 895-1 부지경계-2	963.918	0.0003	-
# 3	문원동 895-1 부지경계-3	952.220	0.0005	-
# 4	문원동 895-1 부지경계-4	972.040	0.0003	-
# 5	문원동 895-1 위생설비입구	404.640	0.0008	-
# 6	문원동 895-1 작업장주변	952.455	0.0005	-
# 7	문원동 895-1 폐기물반출구	409.760	0.0014	-
# 8	문원동 895-1 거주자주거지역-1	919.146	0.0005	-
# 9	문원동 895-1 거주자주거지역-2	924.378	0.0008	-
# 10	문원동 895-1 폐기물보관지점-1	404.640	0.0004	-
# 11	문원동 895-1 폐기물보관지점-2	409.760	0.0006	-

- \*석면안전관리법 시행령 제38조(사업장 주변의 석면배출허용기준) → 0.01개/cm<sup>3</sup>(f/cc)
- \*금일 작업지번 : 문원동 895-1
- \*거주자 주거지역 측정지번 : 갈현동 340 주변
- \*해당 지번 작업시간동안에만 측정을 실시하였다.

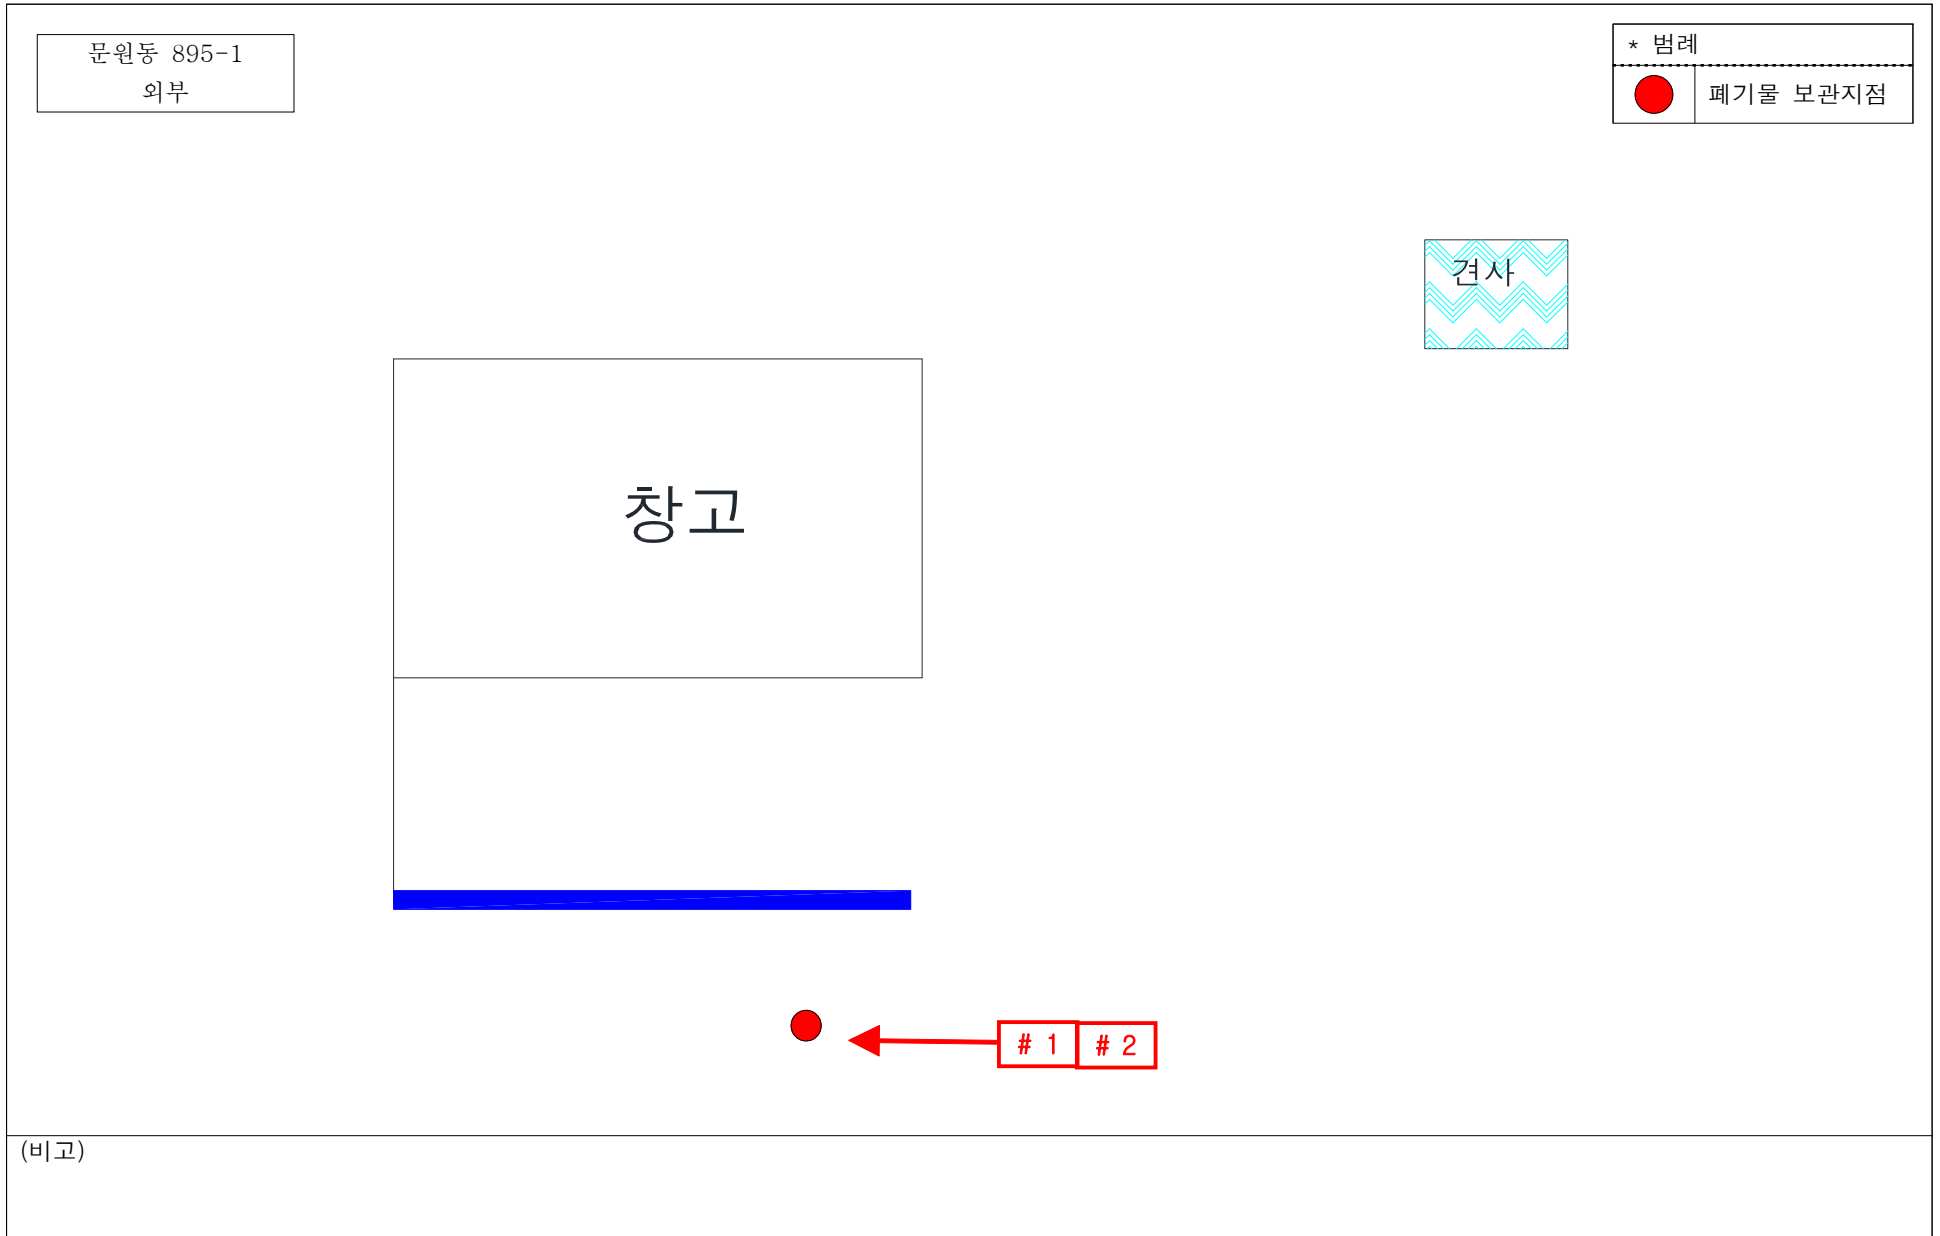
□ 별첨 2. 측정 지점 위치(도식도)

시료번호	측정 지점	시료채취 유량(L)	측정 결과(f/cc)	검출 석면
# 1	문원동 895-1 폐기물보관지점-1	408.920	0.0004	-
# 2	문원동 895-1 폐기물보관지점-2	410.640	0.0004	-
(비고) *석면안전관리법 시행령 제38조(사업장 주변의 석면배출허용기준) → 0.01개/cm <sup>3</sup> (f/cc) *금일 작업지번 : 문원동 895-1

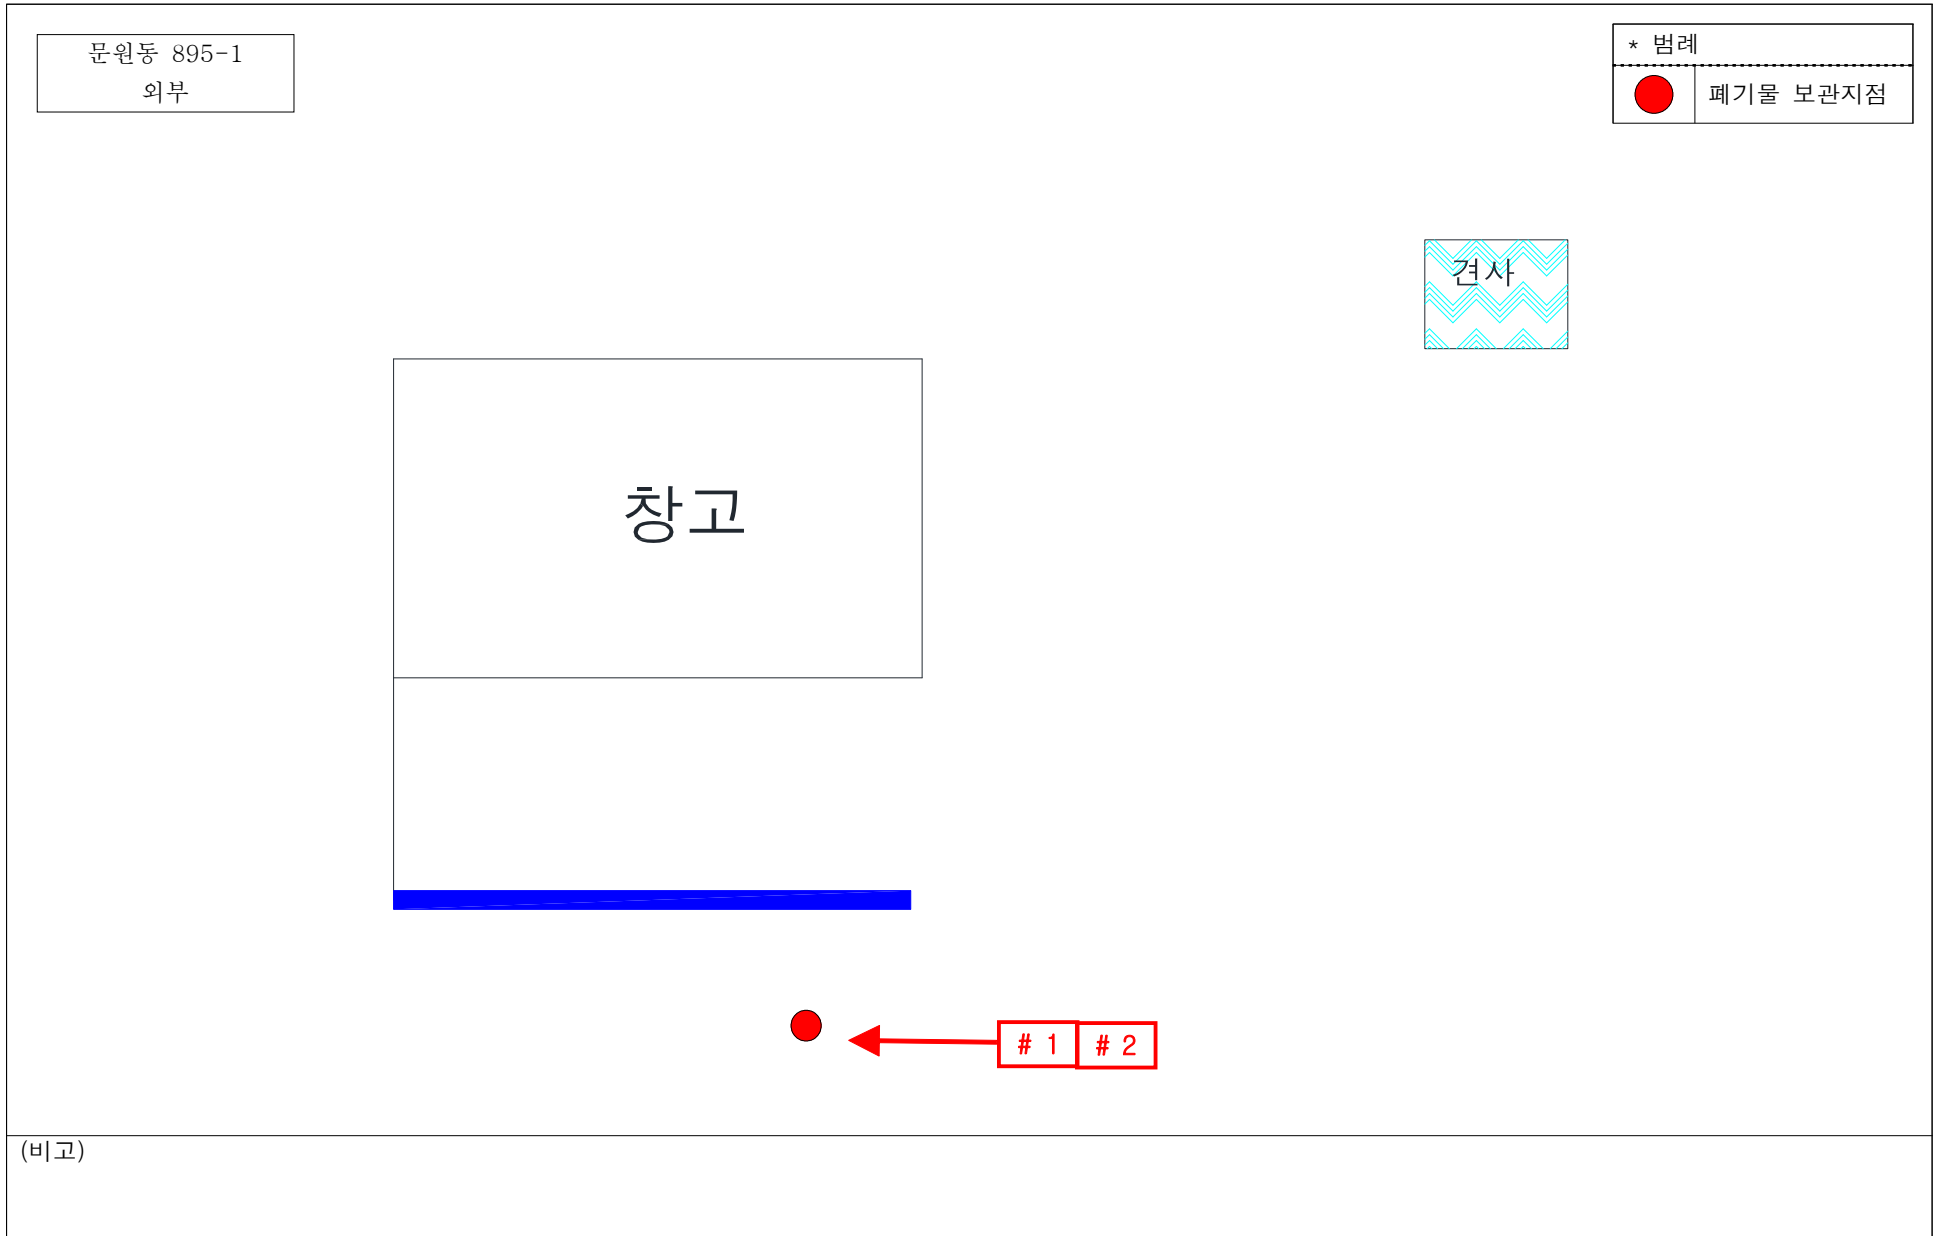
□ 별첨 2. 측정 지점 위치(도식도)

시료번호	측정 지점	시료채취 유량(L)	측정 결과(f/cc)	검출 석면
# 1	문원동 895-1 폐기물보관지점-1	405.120	0.0006	-
# 2	문원동 895-1 폐기물보관지점-2	404.760	0.0002	-
(비고) *석면안전관리법 시행령 제38조(사업장 주변의 석면배출허용기준) → 0.01개/cm <sup>3</sup> (f/cc) *금일 작업지번 : 문원동 895-1

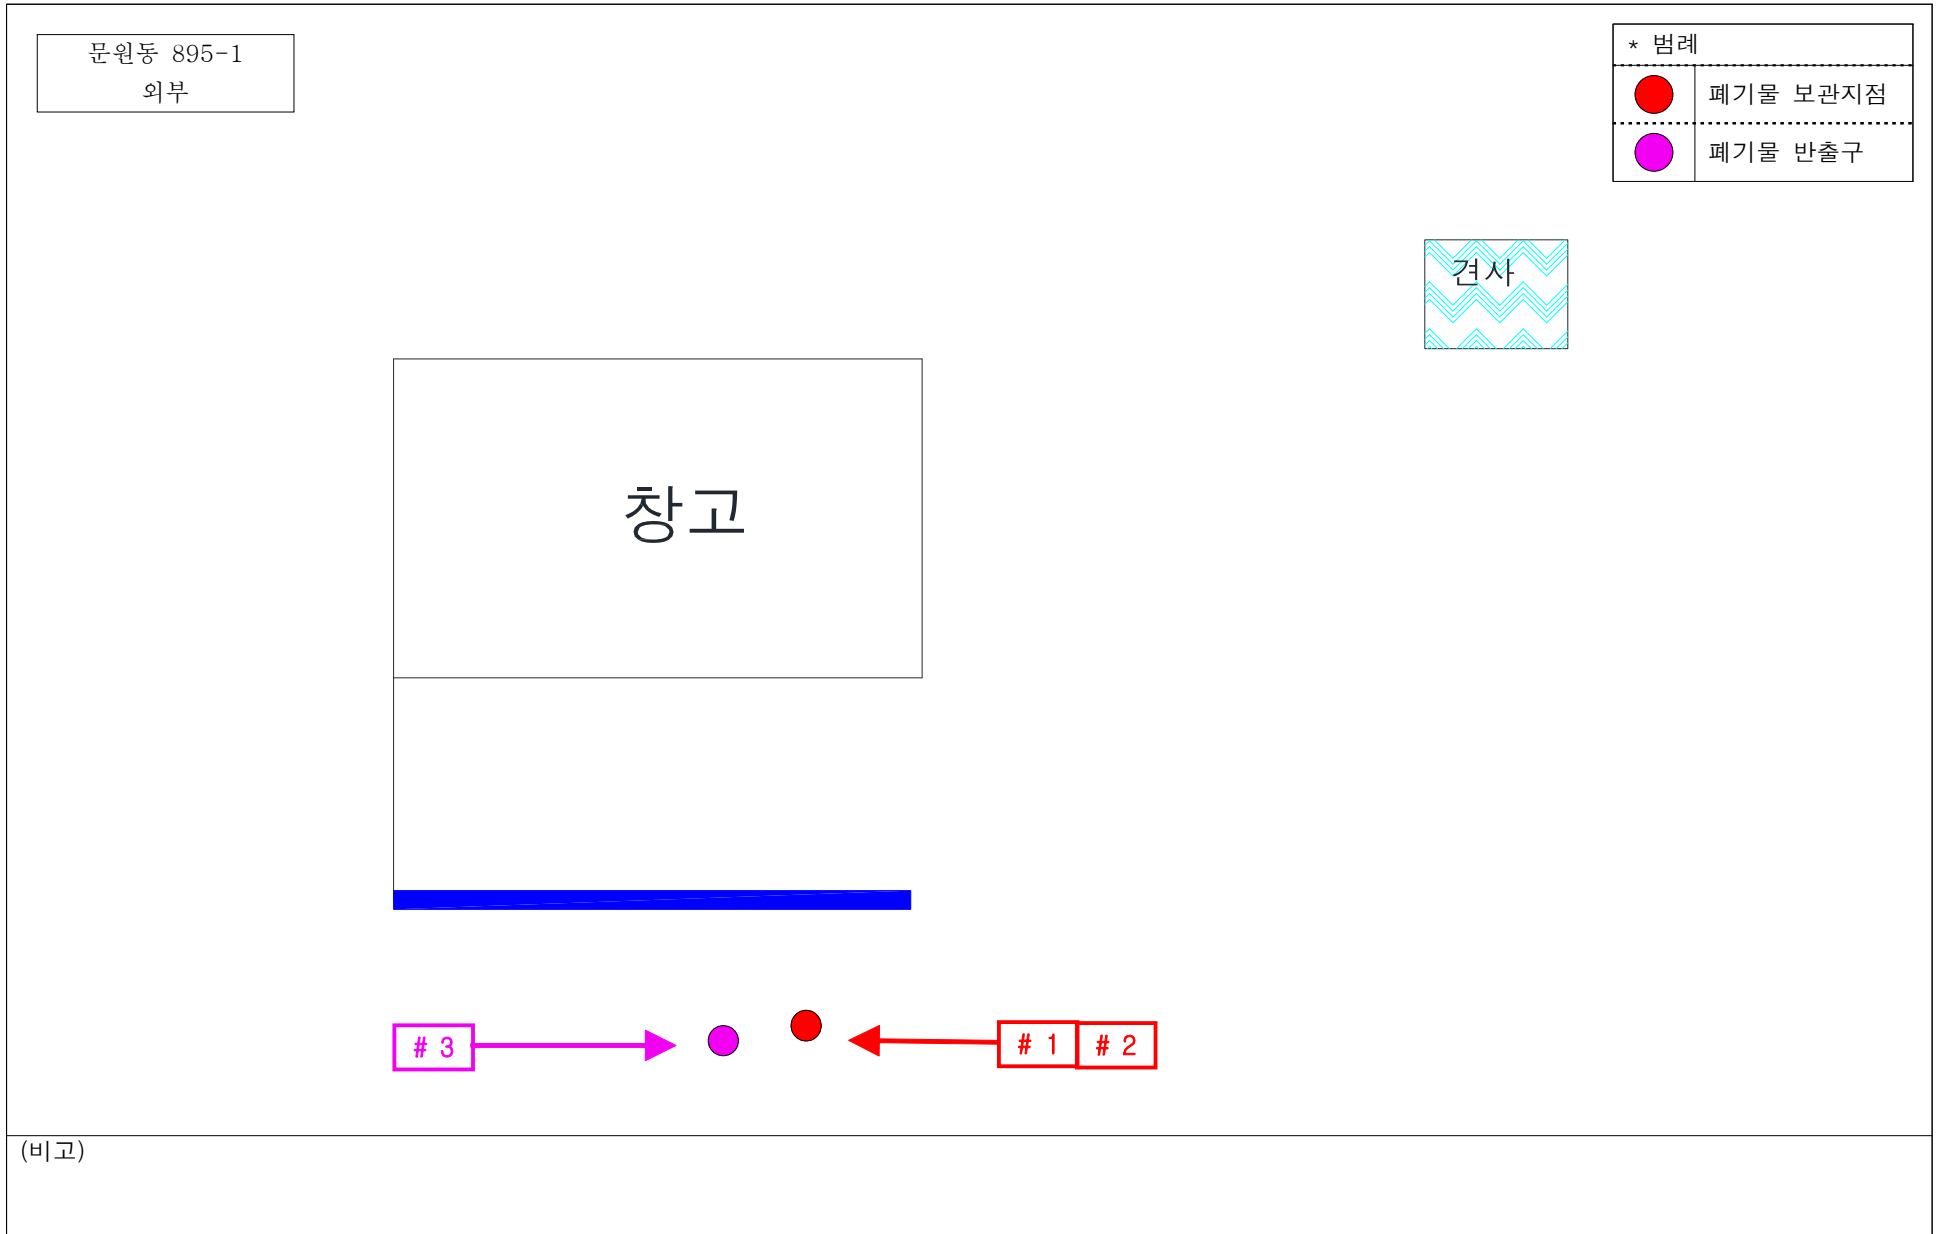
□ 별첨 2. 측정 지점 위치(도식도)

시료번호	측정 지점	시료채취 유량(L)	측정 결과(f/cc)	검출 석면
# 1	문원동 895-1 폐기물보관지점-1	403.940	0.0004	-
# 2	문원동 895-1 폐기물보관지점-2	408.460	0.0004	-
# 3	문원동 895-1 폐기물반출구	403.860	0.0006	-
(비고) *석면안전관리법 시행령 제38조(사업장 주변의 석면배출허용기준) → 0.01개/cm <sup>3</sup> (f/cc) *금일 작업지번 : 문원동 895-1
